令和2（2020）年に発信された安全警報

2021年3月発行

I 公益社団法人神奈川県看護協会

IV 独立行政法人医薬品医療機器総合機構(PMDA)

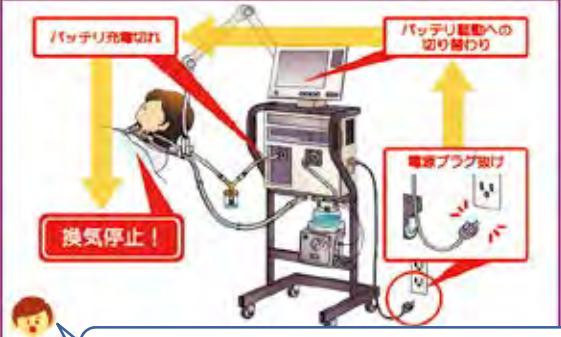
PMDA 医療安全情報	対策・POINT 安全使用のために注意するポイント
<p>臨時号 No.1 2020年4月 — 再周知特集 その1 — 『人工呼吸器等の取扱い時の注意について』</p> <p>事例 1 人工呼吸器を使用中、気づかぬうちにバッテリ駆動になっており、バッテリ切れアラームが発生し、換気が停止した。確認するとコンセントから電源プラグが抜けていた。</p>	<p>① 使用中の電源に関する注意点について</p> <p>人工呼吸器を使用中には、AC 電源が供給されていることをインジケータなどの表示で常に確認すること。</p>

<p>アラームに気づかずバッテリ駆動に切り替わり、バッテリが充電切れになると、換気停止となり、大変危険です。</p>
<p>事例 2 人工呼吸器のアラームが鳴り、患者さんはチアノーゼ状態であった。ウォータートラップのカップを取り付け直すと呼吸状態が改善した。</p>

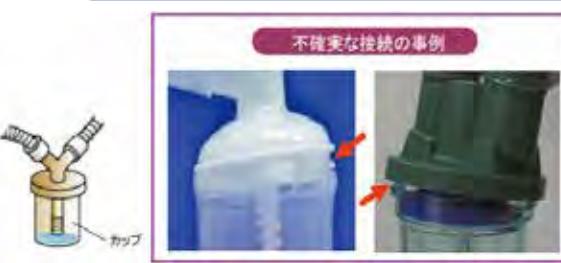
<p>② 低圧アラーム発生時の留意点について</p> <p>低圧アラームや低換気アラームが鳴った時は、回路からのガスリークが考えられます。</p> <p>ウォータートラップからのガスリーク</p> <p>ウォータートラップからの水抜き後は、必ずカップが確実に接続されているか確認しましょう！</p>

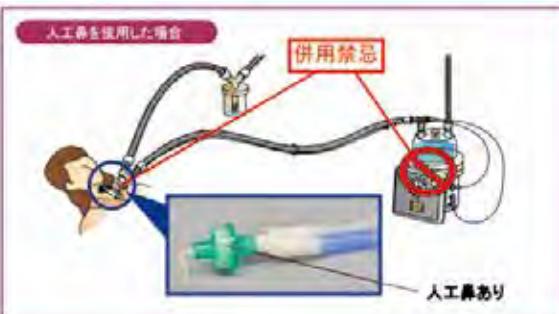
<p>事例 3 人工鼻による人工呼吸管理を行っていたが、加温加湿器に変更する際に、人工鼻をつけたまま、加温加湿器を接続した。</p>

<p>③ 人工鼻と加温加湿器の併用禁忌について</p> <ul style="list-style-type: none"> ・人工鼻と加温加湿器は併用しないこと。 ・人工鼻とネブライザは併用しないこと。

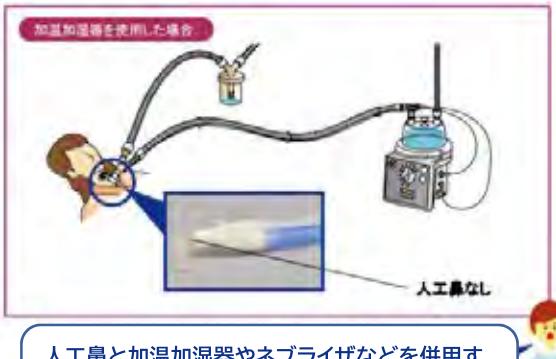
<p>人工鼻と加温加湿器やネブライザなどを併用すると、過度の吸湿により人工鼻が閉塞し、患者さんの換気が困難となる恐れがあります！</p>

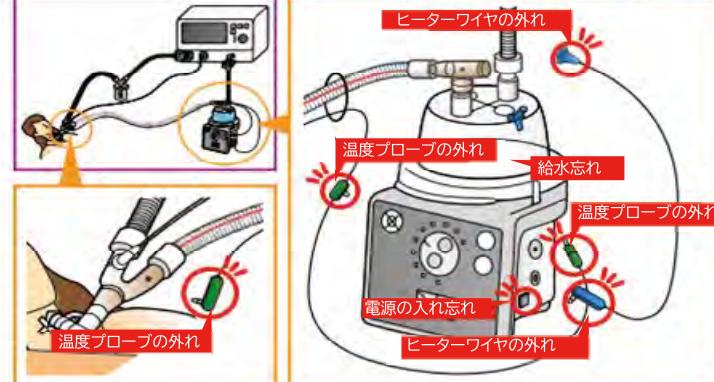
<p>④繰り返し報告されている加温加湿器の事例</p>

PMDA 医療安全情報	対策・POINT 安全使用のために注意するポイント
<p>人工呼吸器に関するヒヤリ・ハット事例等では、加温加湿器による事例が、多く報告されています。</p>

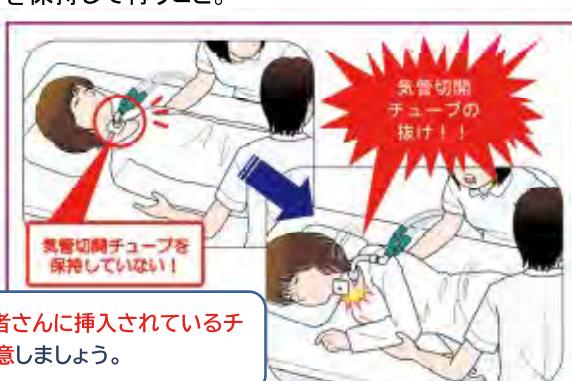
<p>臨時号 No.2 2020 年 4 月 — 再周知特集 その 2 — 『気管チューブ等の取扱い時の注意について』</p> <p>事例 1</p> <p>人工呼吸器装着中の患者さんの体位変換を行った際、気管切開チューブや呼吸回路を保持していなかったために、気管切開チューブが抜けてしまった。</p>

<p>体位変換時には、患者さんに挿入されているチューブ等の抜けに注意しましょう。</p>	<p>①体位変換時などの注意点</p> <p>人工呼吸器装着中の体位変換は、気管切開チューブなどを保持して行うこと。</p>

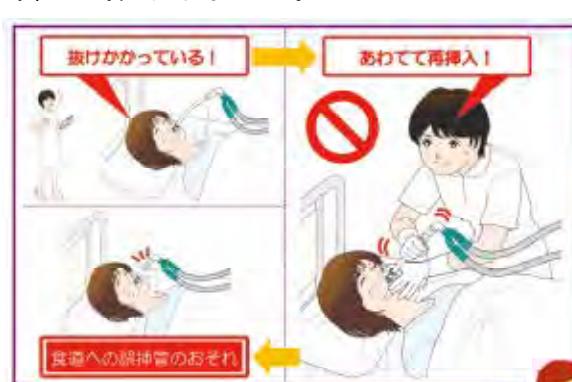
<p>事例 2</p> <p>モニタの SpO₂ 下限アラームが鳴ったので確認したところ、気管チューブが食道に誤挿管されていることがわかった。</p>	<p>②抜けかけた場合の注意点</p> <p>抜けかけた気管チューブ、気管切開チューブを発見しても、あわてて押し込まないこと。</p>

<p>発見した場合は、速やかに医師に連絡しましょう。また、挿管後は、呼吸音を聴取するなどして、適切に挿管されたことを確認しましょう。</p>

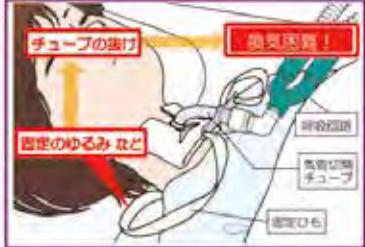
PMDA 医療安全情報	対策・POINT 安全使用のために注意するポイント
事例 3 人工呼吸器のアラームが鳴ったので駆けつけると、留置していた気管切開チューブが抜けかけていた。	<p>③留置中の注意点</p> <p>気管チューブ、気管切開チューブの固定状態を常に確認すること。</p>

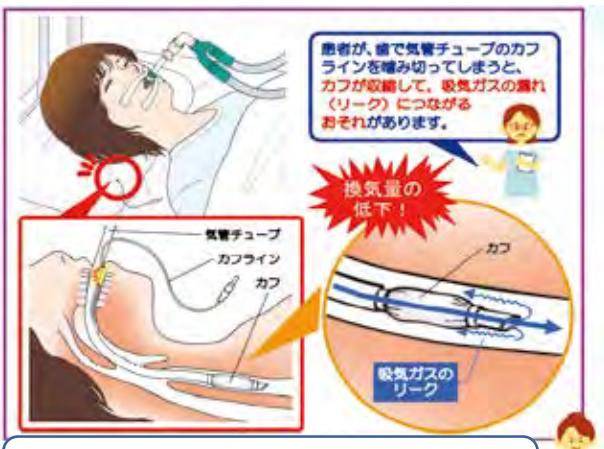
事例 4 人工呼吸器の分時換気量低下アラームが鳴ったので確認したところ、カフラインが患者の首もとに落ちていた。	<p>④気管チューブを固定する際の注意点</p> <p>気管チューブを固定する際は、カフラインが患者の歯に接触しないように注意すること。</p>

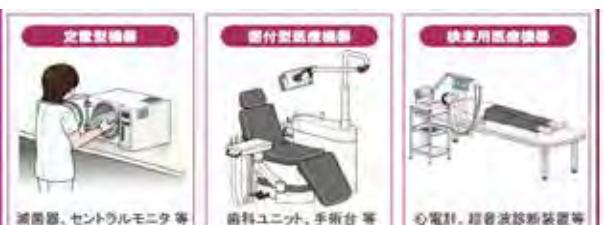
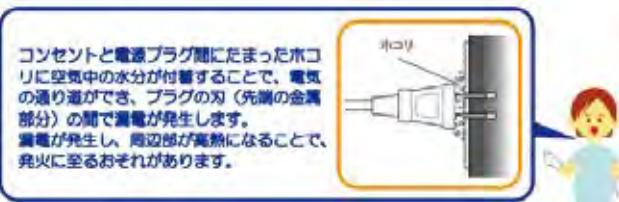
<p>関係学会から出されている新型コロナウイルス感染症に関するガイドライン等もご確認ください！</p>
<p>No.59 2020年8月 『漏電等による医療機器からの出火について』</p> <p>事例 1 コンセントと電源プラグの間に大量のホコリがたまっていた。ホコリに引火し、ベッドサイドモニタの背後から煙とともに出火した。</p>	<p>①設置型医療機器等の取扱い上の注意点について</p> <p>コンセントに電源プラグを差し込んだまま、長期間使用される医療機器では、コンセントと電源プラグの間にホコリがたまないよう、定期的に点検・清掃を行うこと。</p> <p>長時間一患の場所で使用する機器の一例</p>

<p>コンセントと電源プラグ間にたまつたホコリに空気中の水分が付着することで、電気の通り道ができ、プラグの刃（先端の金属部分）の間で漏電が発生します。漏電が発生し、周辺部が発熱になることで、出火に至るおそれがあります。</p>

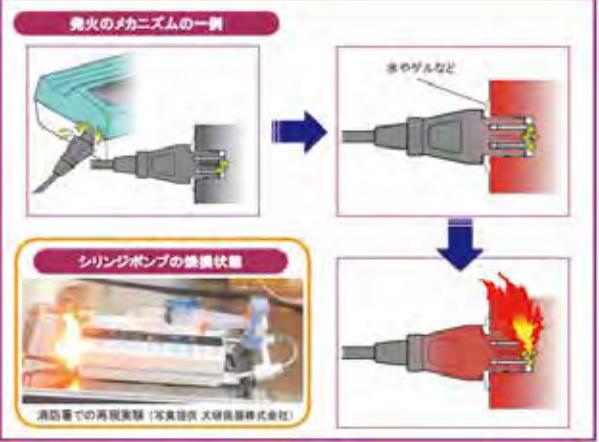
PMDA 医療安全情報	対策・POINT 安全使用のために注意するポイント
<p>事例 2</p> <p>シリンジポンプを用いて薬剤を投与中、シリンジポンプの電源プラグの差込口から発火した。</p>	<p>②電源コード接続による駆動を行う際の注意点について</p> <p>電源プラグと差込口をしっかりと接続すること。水やゲル等が電源プラグと差込口の間に付着していないことを確認すること。</p>

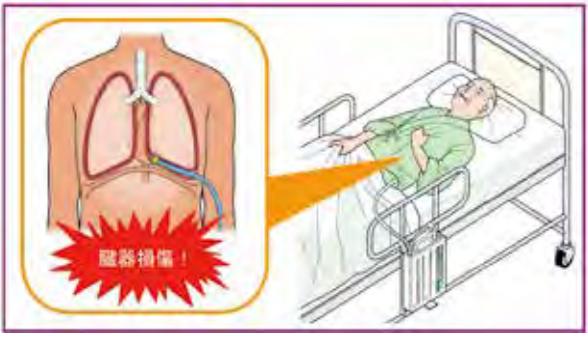
<p>No.60 2020年8月</p> <p>『胸腔ドレーン取扱い時の注意について』</p> <p>事例 1</p> <p>胸部レントゲンにて右肺虚脱を認めたため、胸腔ドレーンを挿入後、胸部レントゲンで確認した。胸腔ドレーン挿入2日後、自己血癪着を施行した際、咳とともに血液が喀出されたため、胸部CT撮影を実施したところ胸腔ドレーンが右上肺野に穿通していた。</p> <p>事例 2</p> <p>胸水貯留を認め、ドレナージを実施するため胸腔ドレーンを挿入したところ、疼痛を訴え、経皮的動脈血酸素飽和度(SpO_2)の低下を認めた。胸腔鏡にて確認すると、下行大動脈及び肺底区域に損傷を認めた。</p>

<p>胸腔ドレーンだけではなく、胸腔穿刺でも同様に大動脈、肺や心臓等の臓器を損傷する可能性があるので、注意しましょう！</p>

<p>①胸腔ドレーン留置時の注意点</p> <p>胸腔ドレーンを挿入する際は、血管、肺や心臓等の臓器を損傷しないように挿入位置や挿入方向に注意すること。</p>

PMDA 医療安全情報	対策・POINT 安全使用のために注意するポイント
胸腔ドレーン挿入位置・方向の注意点	
②胸腔ドレーン挿入後の注意点	
	<p>胸腔ドレーンを目的とする位置に留置できていることを、胸部レントゲン撮影により確認の上、患者状態をモニタリングすること。</p>
<p>出血が続くとショック状態に陥ります。血性排液量の増加やバイタル等を確認し、速やかに対応することが重要です！</p>	
本情報の留意点 <ul style="list-style-type: none"> このPMDA医療安全情報は、公益財団法人日本医療機能評価機構の医療事故情報収集等事業報告書及び医薬品、医療機器等の品質、有効性及び安全性の確保等に関する法律に基づく副作用・不具合報告において収集された事例の中などから、独立行政法人医薬品医療機器総合機構が専門家の意見を参考に医薬品、医療機器の安全使用推進の観点から医療関係者により分かりやすい形で情報提供を行うものです。 この情報の作成に当たり、作成時における正確性については万全を期しておりますが、その内容を将来にわたり保証するものではありません。 この情報は、医療従事者の裁量を制限したり、医療従事者に義務や責任を課したりするものではなく、あくまで医療従事者に対し、医薬品、医療機器の安全使用の推進を支援する情報として作成したものです。 	<p>どこよりも早く PMDA医療安全情報を 入手できます！ 登録はこちらから。</p> <p> </p>
発行者：PMDA 独立行政法人 医薬品医療機器総合機構	お問い合わせ先：医療安全情報室 TEL 03-3506-9486（ダイヤルイン） FAX 03-3506-9543 https://www.pmda.go.jp/

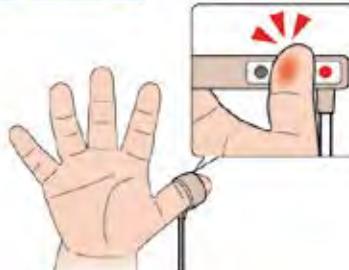
医療安全情報 要約	対策														
<p>No.161 パルスオキシメータプローブによる熱傷 パルスオキシメータプローブにより熱傷をきたした事例が報告されています。</p> <p>事例 1 新生児(日齢 1)の SpO₂ が安静時に低下したためモニタ監視をしていた。22 時にパルスオキシメータプローブが外れたため装着し直した。3 時間毎に装着部位を変更することになっていたが、看護師は多忙のため忘れていた。翌日 9 時 30 分にプローブを外したところ、皮膚の異常を発見した。皮膚科医師が診察し低温熱傷と診断した。</p> <p>事例 2 患者は寝たきりで、終日パルスオキシメータプローブを装着していた。添付文書には 8 時間ごとにプローブの装着部位の変更や皮膚の観察を行うことと記載されていたが、入浴や清拭時にのみ行い、各勤務帯では実施していなかった。清拭時にプローブを外すと熱傷をきたしていた。</p>	<table border="1"> <thead> <tr> <th>患者の年齢</th> <th>件数</th> </tr> </thead> <tbody> <tr> <td>1歳未満</td> <td>2</td> </tr> <tr> <td>1~3歳</td> <td>4</td> </tr> <tr> <td>80歳代</td> <td>1</td> </tr> </tbody> </table> <p>事例のイメージ</p>

<p>事例が発生した医療機関の取り組み</p> <ul style="list-style-type: none"> ・パルスオキシメータプローブの添付文書で装着時の注意事項を確認し、記載された時間を目安に装着部位を変更する。 ・パルスオキシメータプローブの装着部位を変更した際、装着していた部位の皮膚の状態を観察し、記録する。 <p>上記は一例です。自施設に合った取り組みを検討してください。</p>	患者の年齢	件数	1歳未満	2	1~3歳	4	80歳代	1						
患者の年齢	件数														
1歳未満	2

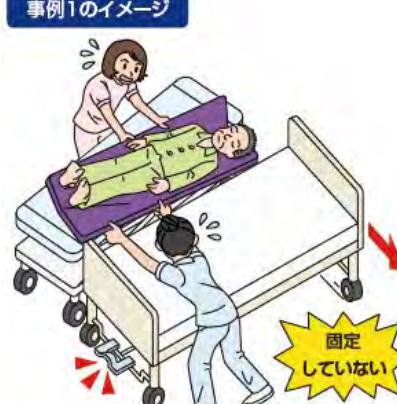
1~3歳	4														
80歳代	1														
<p>No.162 ベッドへの移乗時の転落 ベッドからベッドへの移乗時に患者が転落した事例が報告されています。</p> <p>事例 1 入浴用ストレッチャーからベッドへの移乗の際、看護師と看護助手はそれぞれベッド側とストレッチャー側に立った。ベッドを固定していない状態で患者を載せたスライダー(移乗補助器具)を押したところ、ベッドが動いて患者が転落した。頭部 CT 検査を実施し、後頭部皮下出血と診断した。</p> <p>事例 2 看護師は処置まで時間がないと焦り、スライダー(移乗補助器具)を使用して 1 人で患者をベッドからストレッチャーに移そうとした。ストレッチャーの固定が不十分な状態でベッド側から患者の左肩と腰を支えてストレッチャー側へスライドするように押したところ、ストレッチャーが動いて患者が転落した。下肢の CT 検査を実施し、右脛骨内果骨折と診断した。</p>	<table border="1"> <thead> <tr> <th rowspan="2">動いたベッド</th> <th colspan="2">動いたベッドの固定状況</th> </tr> <tr> <th>固定していない</th> <th>固定が不十分</th> </tr> </thead> <tbody> <tr> <td>移乗元</td> <td>2</td> <td>1</td> </tr> <tr> <td>移乗先</td> <td>4</td> <td>2</td> </tr> <tr> <td>件数</td> <td>6</td> <td>3</td> </tr> </tbody> </table> <p>事例1のイメージ</p>

<p>事例が発生した医療機関の取り組み</p> <ul style="list-style-type: none"> ・移乗前にベッド・ストレッチャーを固定し、確実に固定されていることを確認する。 ・移乗時、介助者は適切な位置につく。 ・スライダーなどの移乗補助器具の使用方法を周知する。 <p>上記は一例です。自施設に合った取り組みを検討してください。</p>	動いたベッド	動いたベッドの固定状況		固定していない	固定が不十分	移乗元	2	1	移乗先	4	2	件数	6	3

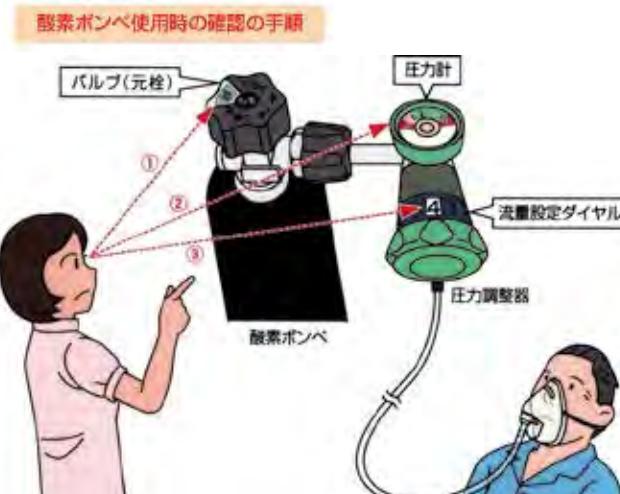
医療安全情報 要約	対策																	
<p>No.168 酸素ボンベの開栓の未確認 酸素ボンベの開栓を確認せず、患者に酸素を投与していなかった事例が報告されています。</p> <p>事例 1 看護師は、酸素 4L/分投与中の患者を CT 検査室に搬送した。酸素ボンベから検査室の中央配管の酸素に切り替え、酸素ボンベのバルブ(元栓)を閉めた。検査終了後、診療放射線技師は酸素ボンベの開栓を確認せず、中央配管から酸素ボンベに切り替えた。看護師が検査室に行くと、患者の SpO_2 値は 75% に低下していた。酸素ボンベを確認すると、バルブ(元栓)が開いていなかった。</p> <p>事例 2 看護師は、酸素 3L/分投与中の患者を血管造影室に搬送するために酸素ボンベを準備し、流量設定ダイヤルを操作して酸素の流出を確認後、バルブ(元栓)を閉めた。その際、圧力調整器に残った酸素を放出しなかつたため、圧力計の表示値は 10MPa のままであった。出棟する際、流量設定ダイヤルを 3L/分に合わせると酸素が出る音が聞こえたため、開栓していると思い込んだ。血管造影室に移動中、患者の SpO_2 値が 71% に低下した。酸素ボンベを確認すると、バルブ(元栓)を開けていなかったことに気付いた。</p>

<p>酸素ボンベ使用時の確認の手順</p> <p>1. バルブ(元栓) 2. 圧力計 3. 流量設定ダイヤル 4. 圧力調整器</p> <p>事例が発生した医療機関の取り組み</p> <p>・酸素ボンベ使用時は、バルブ(元栓)が開いていることを確認してから酸素の流量を調整する。 上記は一例です。自施設に合った取り組みを検討してください。</p> <p>取り組みのポイント</p> <p>・酸素ボンベ使用時は、①バルブ(元栓)、②圧力計、③流量設定ダイヤルを確認する。 (改訂許諾)</p>																	
<p>No.169 持参薬の処方内容を継続する際の処方・指示漏れ 持参薬の処方内容を継続するための処方・指示が漏れしたことにより、患者に影響があった事例が報告されています。</p> <p>事例 1 患者は心房細動のためリクシアナ錠を服用していた。入院時、薬剤師は患者が持参した薬剤を持参薬鑑別書に登録したが、患者が持参していなかったリクシアナ錠に気付かなかった。医師は、持参薬鑑別書を確認して処方した。7 日後、下肢に動脈血栓症を認め、リクシアナ錠の処方が漏れていたことが判明した。</p> <p>事例 2 患者は慢性心不全のためフロセミド錠を服用していた。入院時、医師は持参薬鑑別書による報告を待たずに薬剤を処方し、その際、フロセミド錠の処方が漏れた。その後、薬剤部での持参薬の鑑別が終了し、持参薬鑑別書が作成された。処方された薬剤が病棟に届いた際、漏れがないか誰も確認しなかった。フロセミド錠を服用しなかつたことで患者の心不全が悪化した。</p>
